Evangelische Kirche Sankt Martin Chur

**25 Jahre Archäologie in Graubünden 1992
Funde und Befunde**

Archäologische Untersuchungen an der Kirche St. Martin in Chur

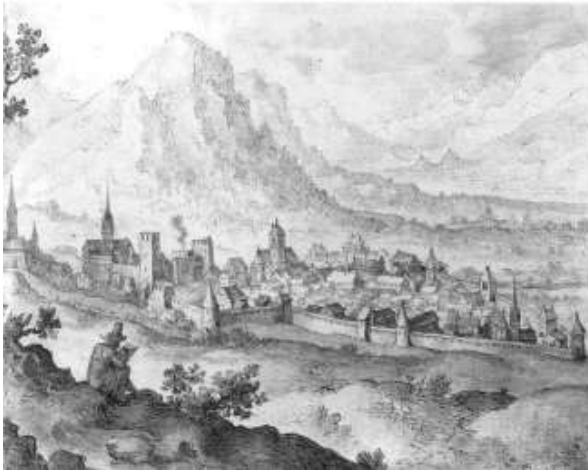
*Abb. 1 Matthaeus Merian d. A.,
Chur von Nordosten, 1615.
aquarellierte Federzeichnung auf
Papier, 14,1 x 19,1 cm. Staatliche
Museen zu Berlin,
Kupferstichkabinett.*

Am Fusse des Hügelsporn mit der Kathedrale und der bischöflichen Residenz gelegen, bietet sich die evangelische Martinskirche heute in den wesentlichen Teilen als spätgotischer Bau dar (Abb. 1).
